Mähne und Krone für den Löwen

Regierungspräsidium – Die Dachdecker sind in zehn Tagen fertig und die Sandsteinskulptur über dem Portal ist saniert

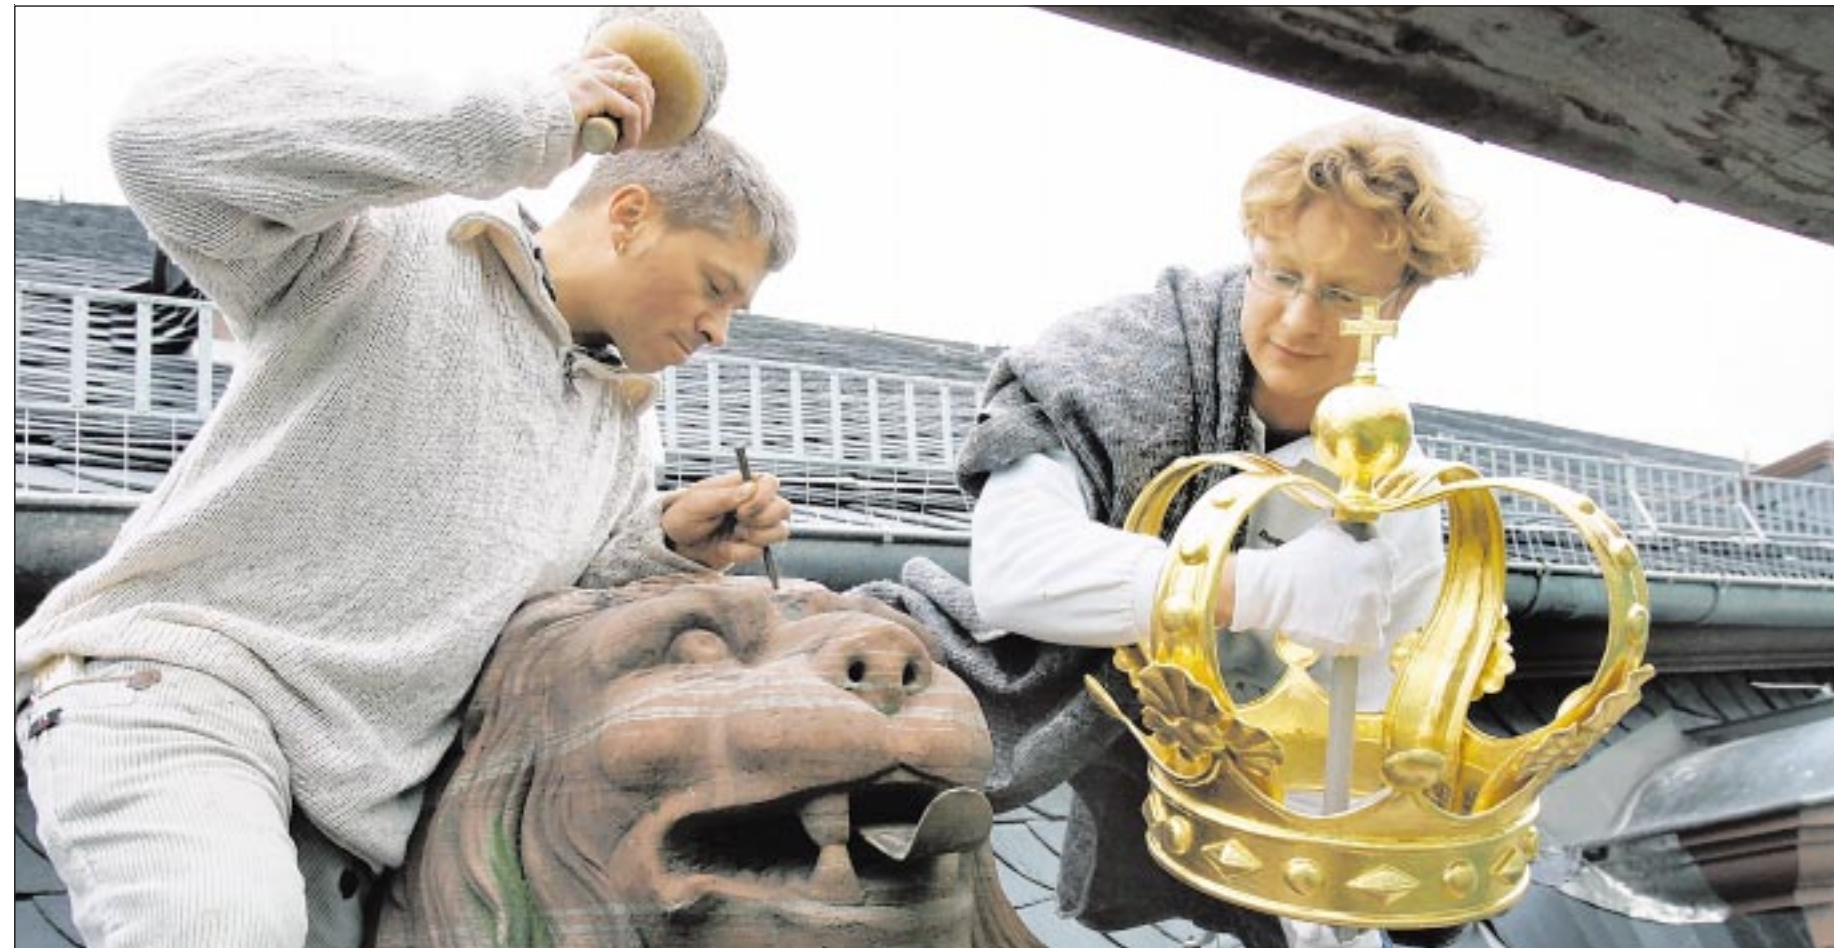
Gut in Schuss ist nun wieder der Löwe aus Sandstein, der das Portal des Regierungspräsidiums am Luisenplatz ziert. Bildhauer Michael Rölke hat die Mähne der 50 Jahre alten Skulptur erneuert, Vergoldermeister Jörg Held dessen Krone restauriert und frisch vergoldet. FOTO: KARL-HEINZ BÄRTL

Er muss es wissen, denn er ist Bildhauermeister und hat tagaus, tagein mit Stein zu tun. Rölke hat, wie er sagt, „dem Löwen eine neue Mähne verpasst“ – ganz ohne Vorlage, denn die gibt es nicht. Auch der Löwe im Hof des Gebäudes konnte nicht als Vorbild dienen, schließlich sieht er anders aus. So hat der Bildhauer das fortgesetzt, was von der Mähne übrig geblieben war – „das ist eben bildhauerische Leistung“, sagt er.

Lediglich Fragmente der einstigen Lockenpracht bedeckten noch des Löwen Haupt, der Sandstein hatte sich an vielen Stellen aufgelöst. Das kann mit den Tauben zusammenhängen, die seit Jahren auf dem RP-Dach ihren Hauptwohnsitz haben. „Deren Kot ist sehr aggressiv und zerstört Stein“, erklärt Rölke. Möglich sei aber auch, dass der Stein ein offenes Lager oder einen Stich hatte und dadurch morbide war.

Der Bildhauer hat eine etwa 30 mal 20 mal 10 Zentimeter große Steinplatte dort aufgeklebt, wo die Krone sitzt und diese dann in Form gemeißelt. Die Krone kam erst später auf den Kopf, denn sie wurde in der Werkstatt des Baudekorationsunternehmens Steuer-

Problematisch seien die Arbeiten gewesen, weil die Krone aus unterschiedlichen Materialien besteht: das Kreuz ist aus Messing, die Kugel aus Kupfer, die Krone aus Eisen.

Alle Teile wurden zunächst bis aufs Metall abgestrahlt, mit zwei Komponenten beschichtet und dann mehrfach lackiert. Darüber kam ein Anlegeöl, erst dann wurde loses Gold „angeschossen“, das heißt, mit einem flachen Pinsel aufgelegt. Zu zweit hätten sie einige Arbeitsstunden damit zugebracht, sagt Jörg Held. Er hat sich auf solche Arbeiten spezialisiert und hatte auch bei der Russischen Kapelle einen Teil der Vergoldungsarbeiten übernommen.

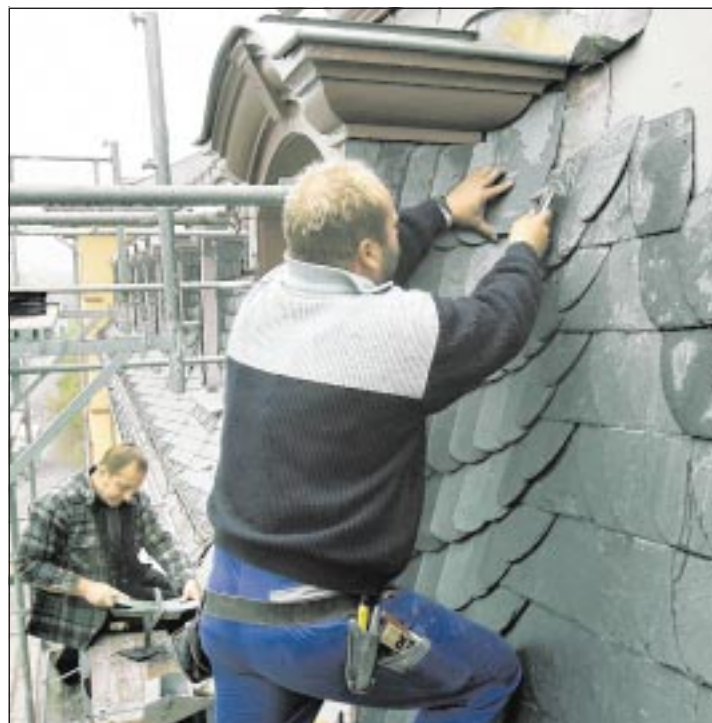
Dach und Mansarden des Darmstädter Regierungspräsidiums haben Handwerker aus Thüringen mit neuen Schieferziegeln versehen. 300 000 Euro hat es gekostet, das stark angegriffene Dach des Verwaltungsgebäudes komplett zu erneuern. FOTO: KARL-HEINZ BÄRTL

300 000 Euro zahlt das Land für das neue Schieferdach, das Arbeiter aus Thüringen decken. Zu fünft sind sie seit Oktober auf der Baustelle, mit nur kurzen Unterbrechungen wegen des Schneefalls im Februar. Naturschiefer aus Spanien ziert nun das Darmstädter RP, weiß Bob Knoll. Er ist der Chef der Dachdecker, steht sicher auf dem Gerüst und kehlt mit seinen Kollegen die Gauben an den Mansarden ein. Das „Einkehlen“ sei eine recht schwierige Arbeit, denn dabei wird der Schiefer auf einer runden Fläche angebracht. „Eine Auflage des Denkmalschutzes.“ Meist würden solche Flächen einfach mit Blech abgerundet, sagt Knoll.
